Mitteilungs-Nr./Notice-No.: 0222

Service Information (PCN)	Service Notice (PCN)
Betroffene Geräte:	Affected devices:
Wellsystem Touch PL 900	
Änderung:	Modification:
Software + Verkabelung	Software + Wiring

2022-12-07

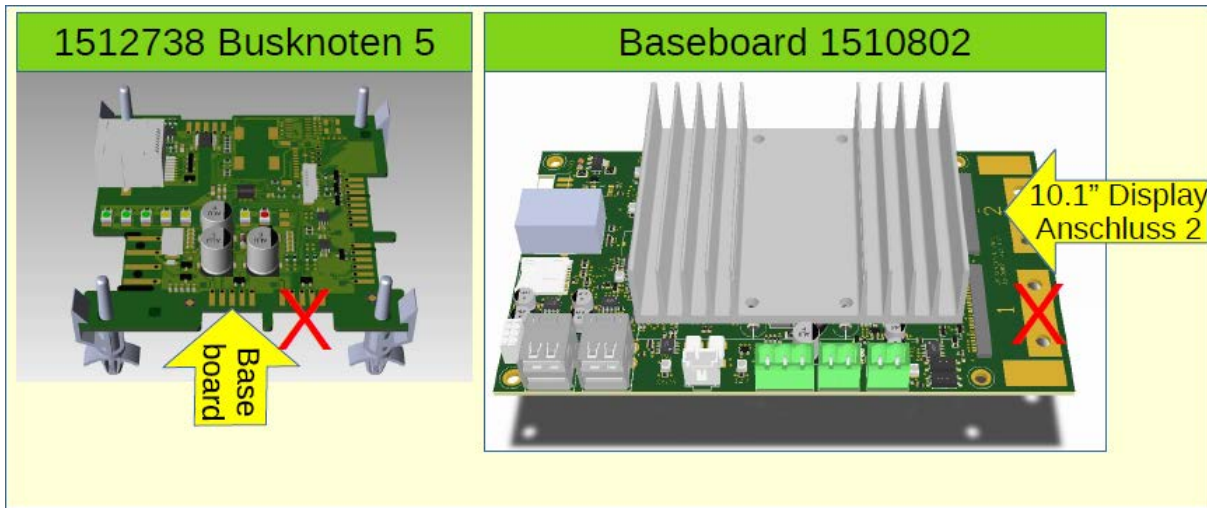
Softwareupdate der Geräte und gleichzeitiger Umbau der Baseboardplatine (15010802) und des Busknotens.(1512738)

Durch das Softwareupdate und den Umbau der Platinen erhöhen wir die Daten Geschwindigkeit und die Stabilität der Verbindung zum Display.

Bitte die Steckverbindung auf der Knotenplatine und auf der Baseboardplatine so anschließen wie auf den Bildern zu sehen ist.

Danach ist die Software wie gewohnt auf die Geräte zu spielen.

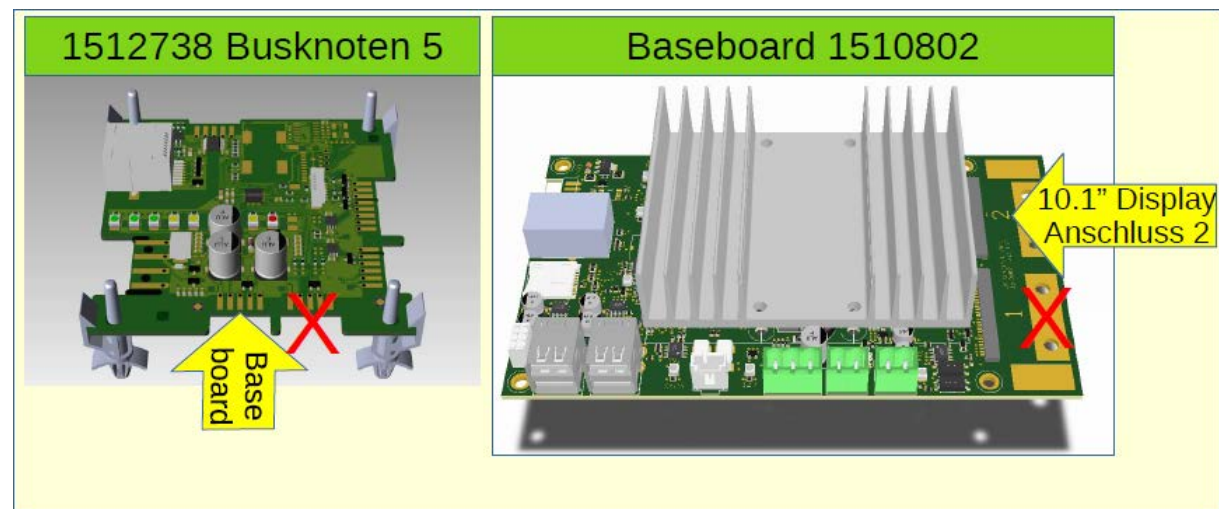
Software update of the devices and simultaneous modification of the baseboard (15010802) and the bus node (1512738).

By the software update and the modification of the boards we increase the data speed and the stability of the connection to the display.

Please connect the connectors on the node board and on the baseboard board as shown on the pictures.

After that the software has to be installed on the devices as usual.
